## **BOMEN EFFECT ANALYSE SCHUTTEVAERKADE ZWOLLE**

Datum: 9 november 2020

Opdrachtgever: Slokker Vastgoed B.V.  
Zwartewaterallee 44-54  
8031 DX Zwolle

Opgesteld door: Heldergroen advies  
[carlo@heldergroenadvies.nl](mailto:carlo@heldergroenadvies.nl)  
Carlo Kok (European Tree Technician)  
Stedelaan 1  
9408 HE ASSEN

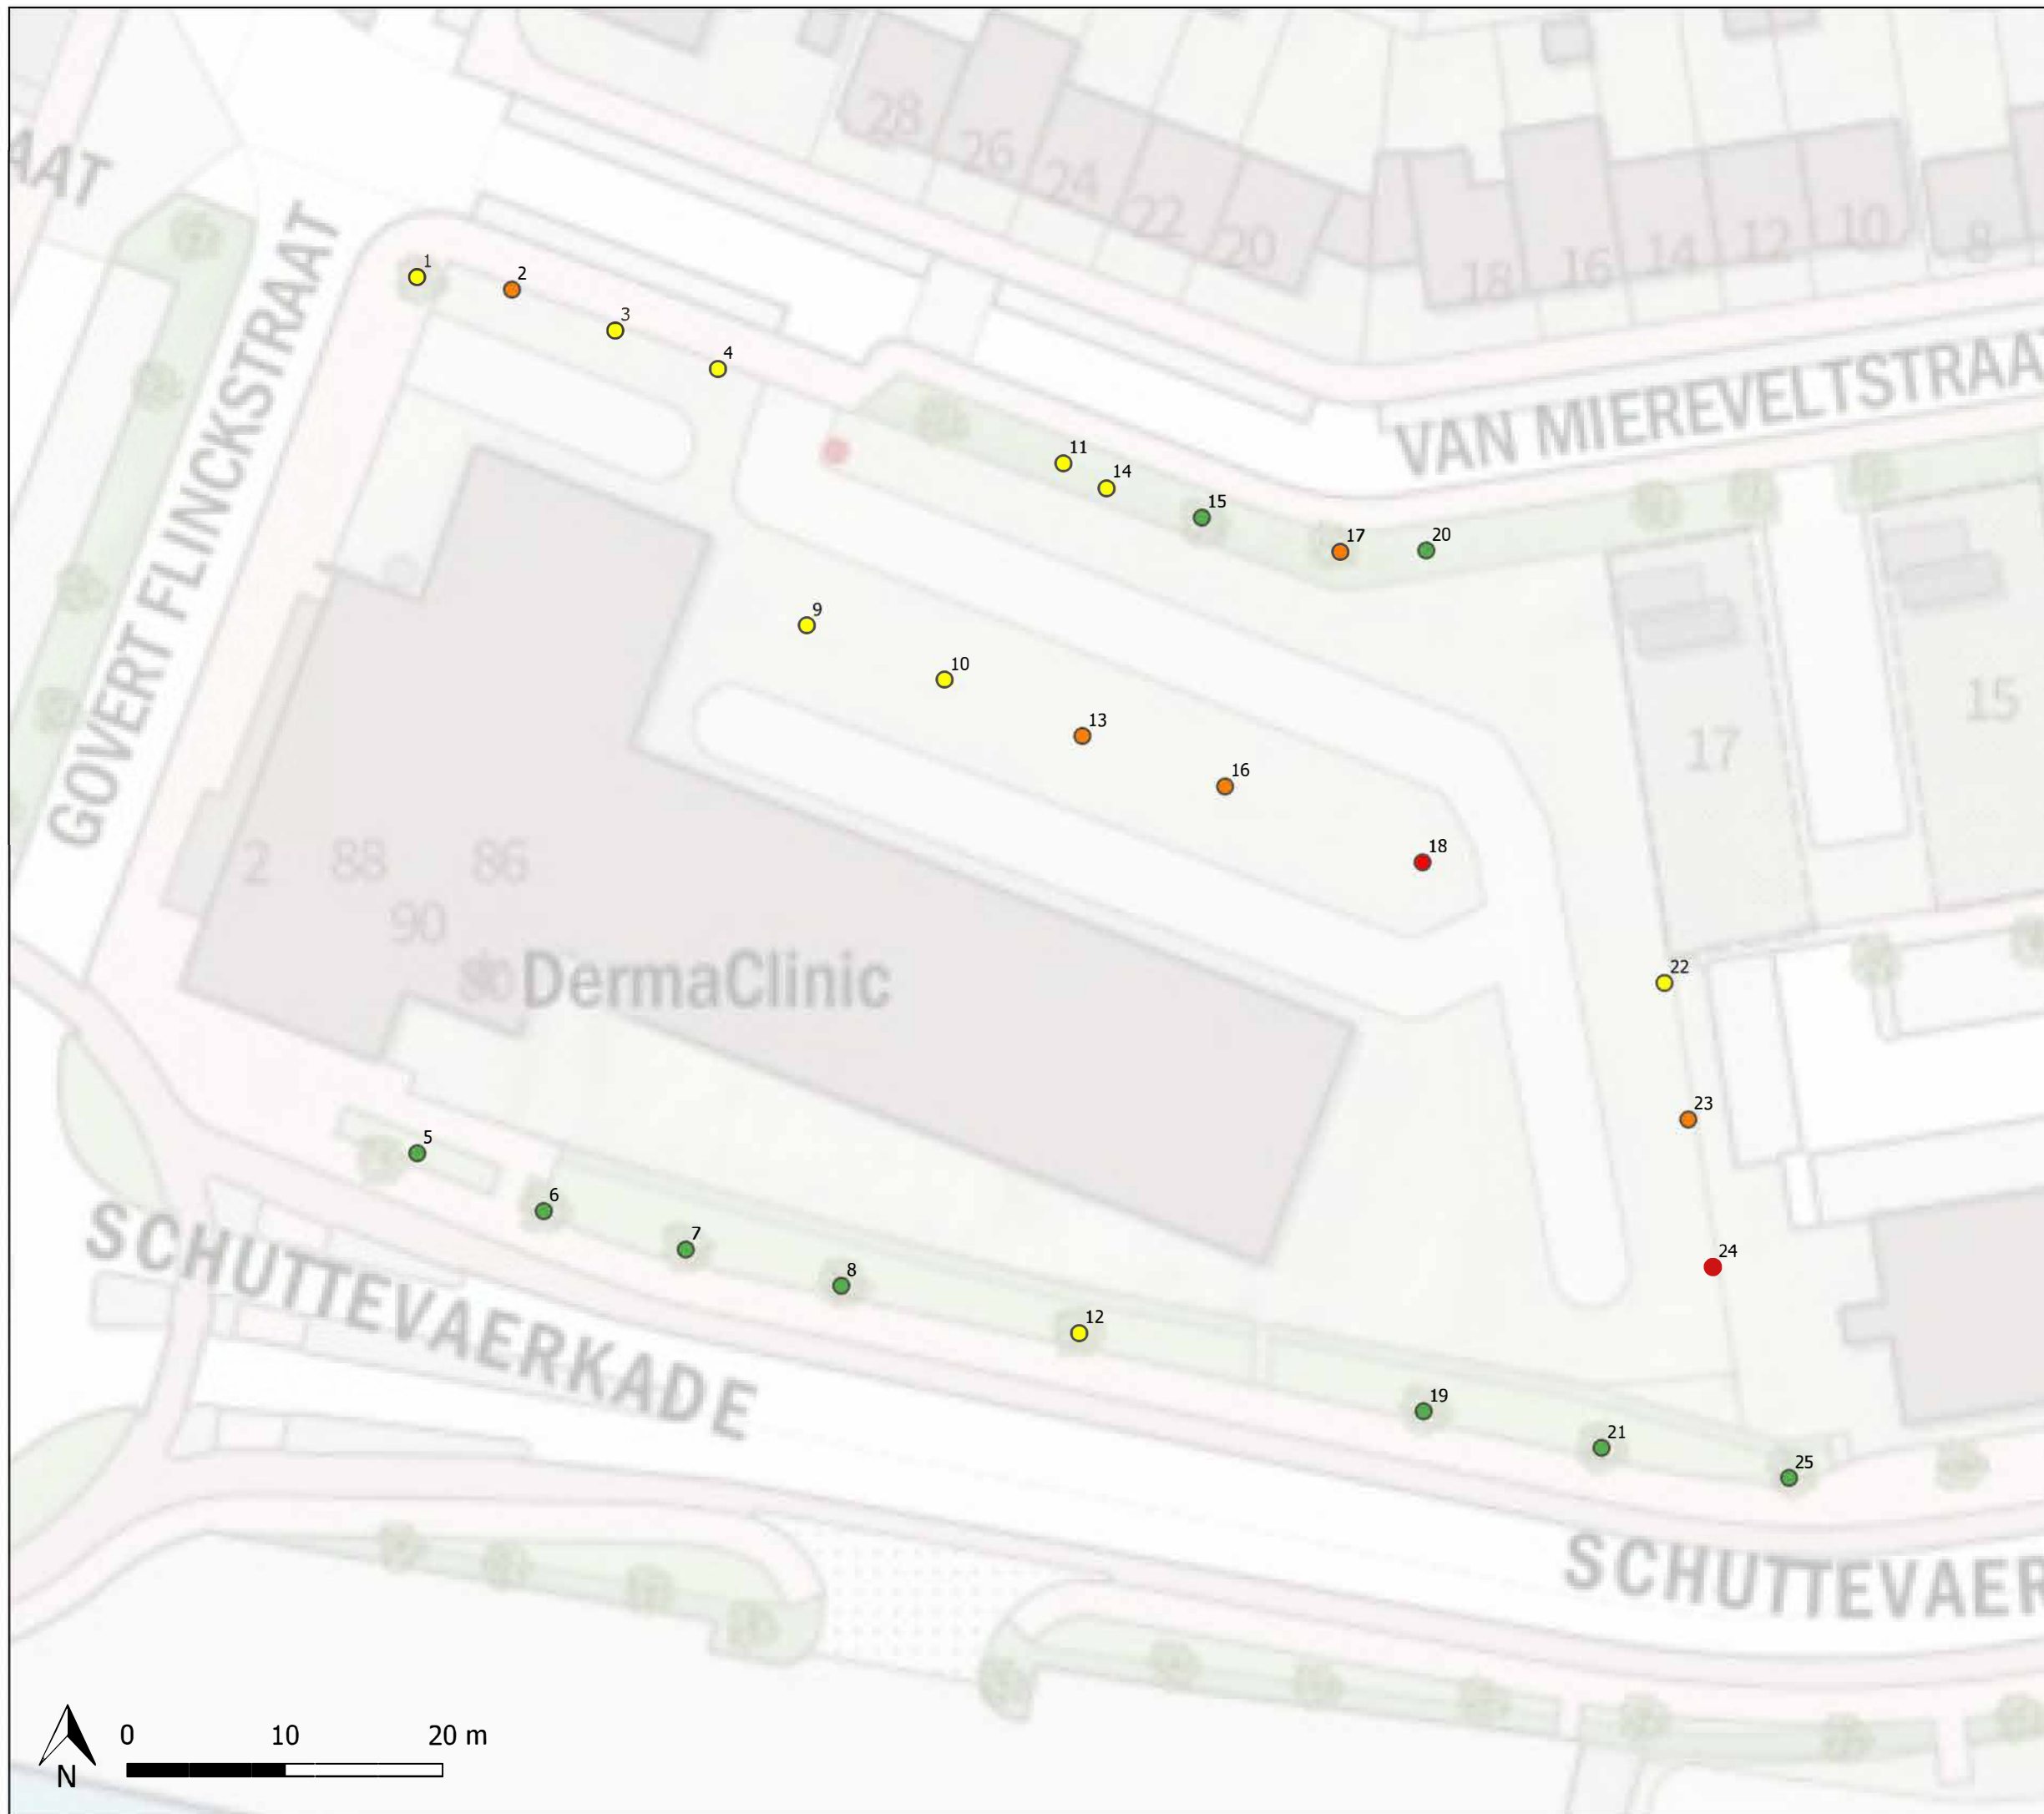
## BIJLAGE 4

Veel bomen hebben een redelijke tot goede toekomstverwachting. De redelijke toekomstverwachting (10-15 jaar) wordt in bijna 80% van de gevallen veroorzaakt door een beperking van de ondergrondse groei ruimte. Toch ook nog een substantieel deel (bijna 30%) heeft een duidelijk verminderde toekomstverwachting van minder dan 10 jaar. Veelal wordt dit veroorzaakt door een combinatie van conditie, boomsoort, aantastingen en een beperking van de ondergrondse en/of bovengrondse groei ruimte. Opgemerkt dient te worden dat hierin het nieuwe ontwerp nog niet is beoordeeld. De toekomstverwachting van de bomen is op tekening weergegeven in bijlage 4.

- bij een grootschalige herinrichting de bomen met een sterk verminderde toekomstverwachting (minder dan 10 jaar) te rooien. In totaal wordt vanuit boomtechnisch oogpunt geadviseerd om deze 7 bomen te rooien (deze zijn met oranje en rood aangegeven op de tekeningen in bijlage 4). Geen van deze bomen is als visueel goed verplantbaar aangemerkt;
- bij een grootschalige herinrichting (indien mogelijk) de overige bomen met een redelijke en goede toekomstverwachting (meer dan 10 jaar) te behouden (deze zijn met geel en groen aangegeven op de tekeningen in bijlage 4). Boom 20 wordt visueel als verplantbaar aangemerkt.

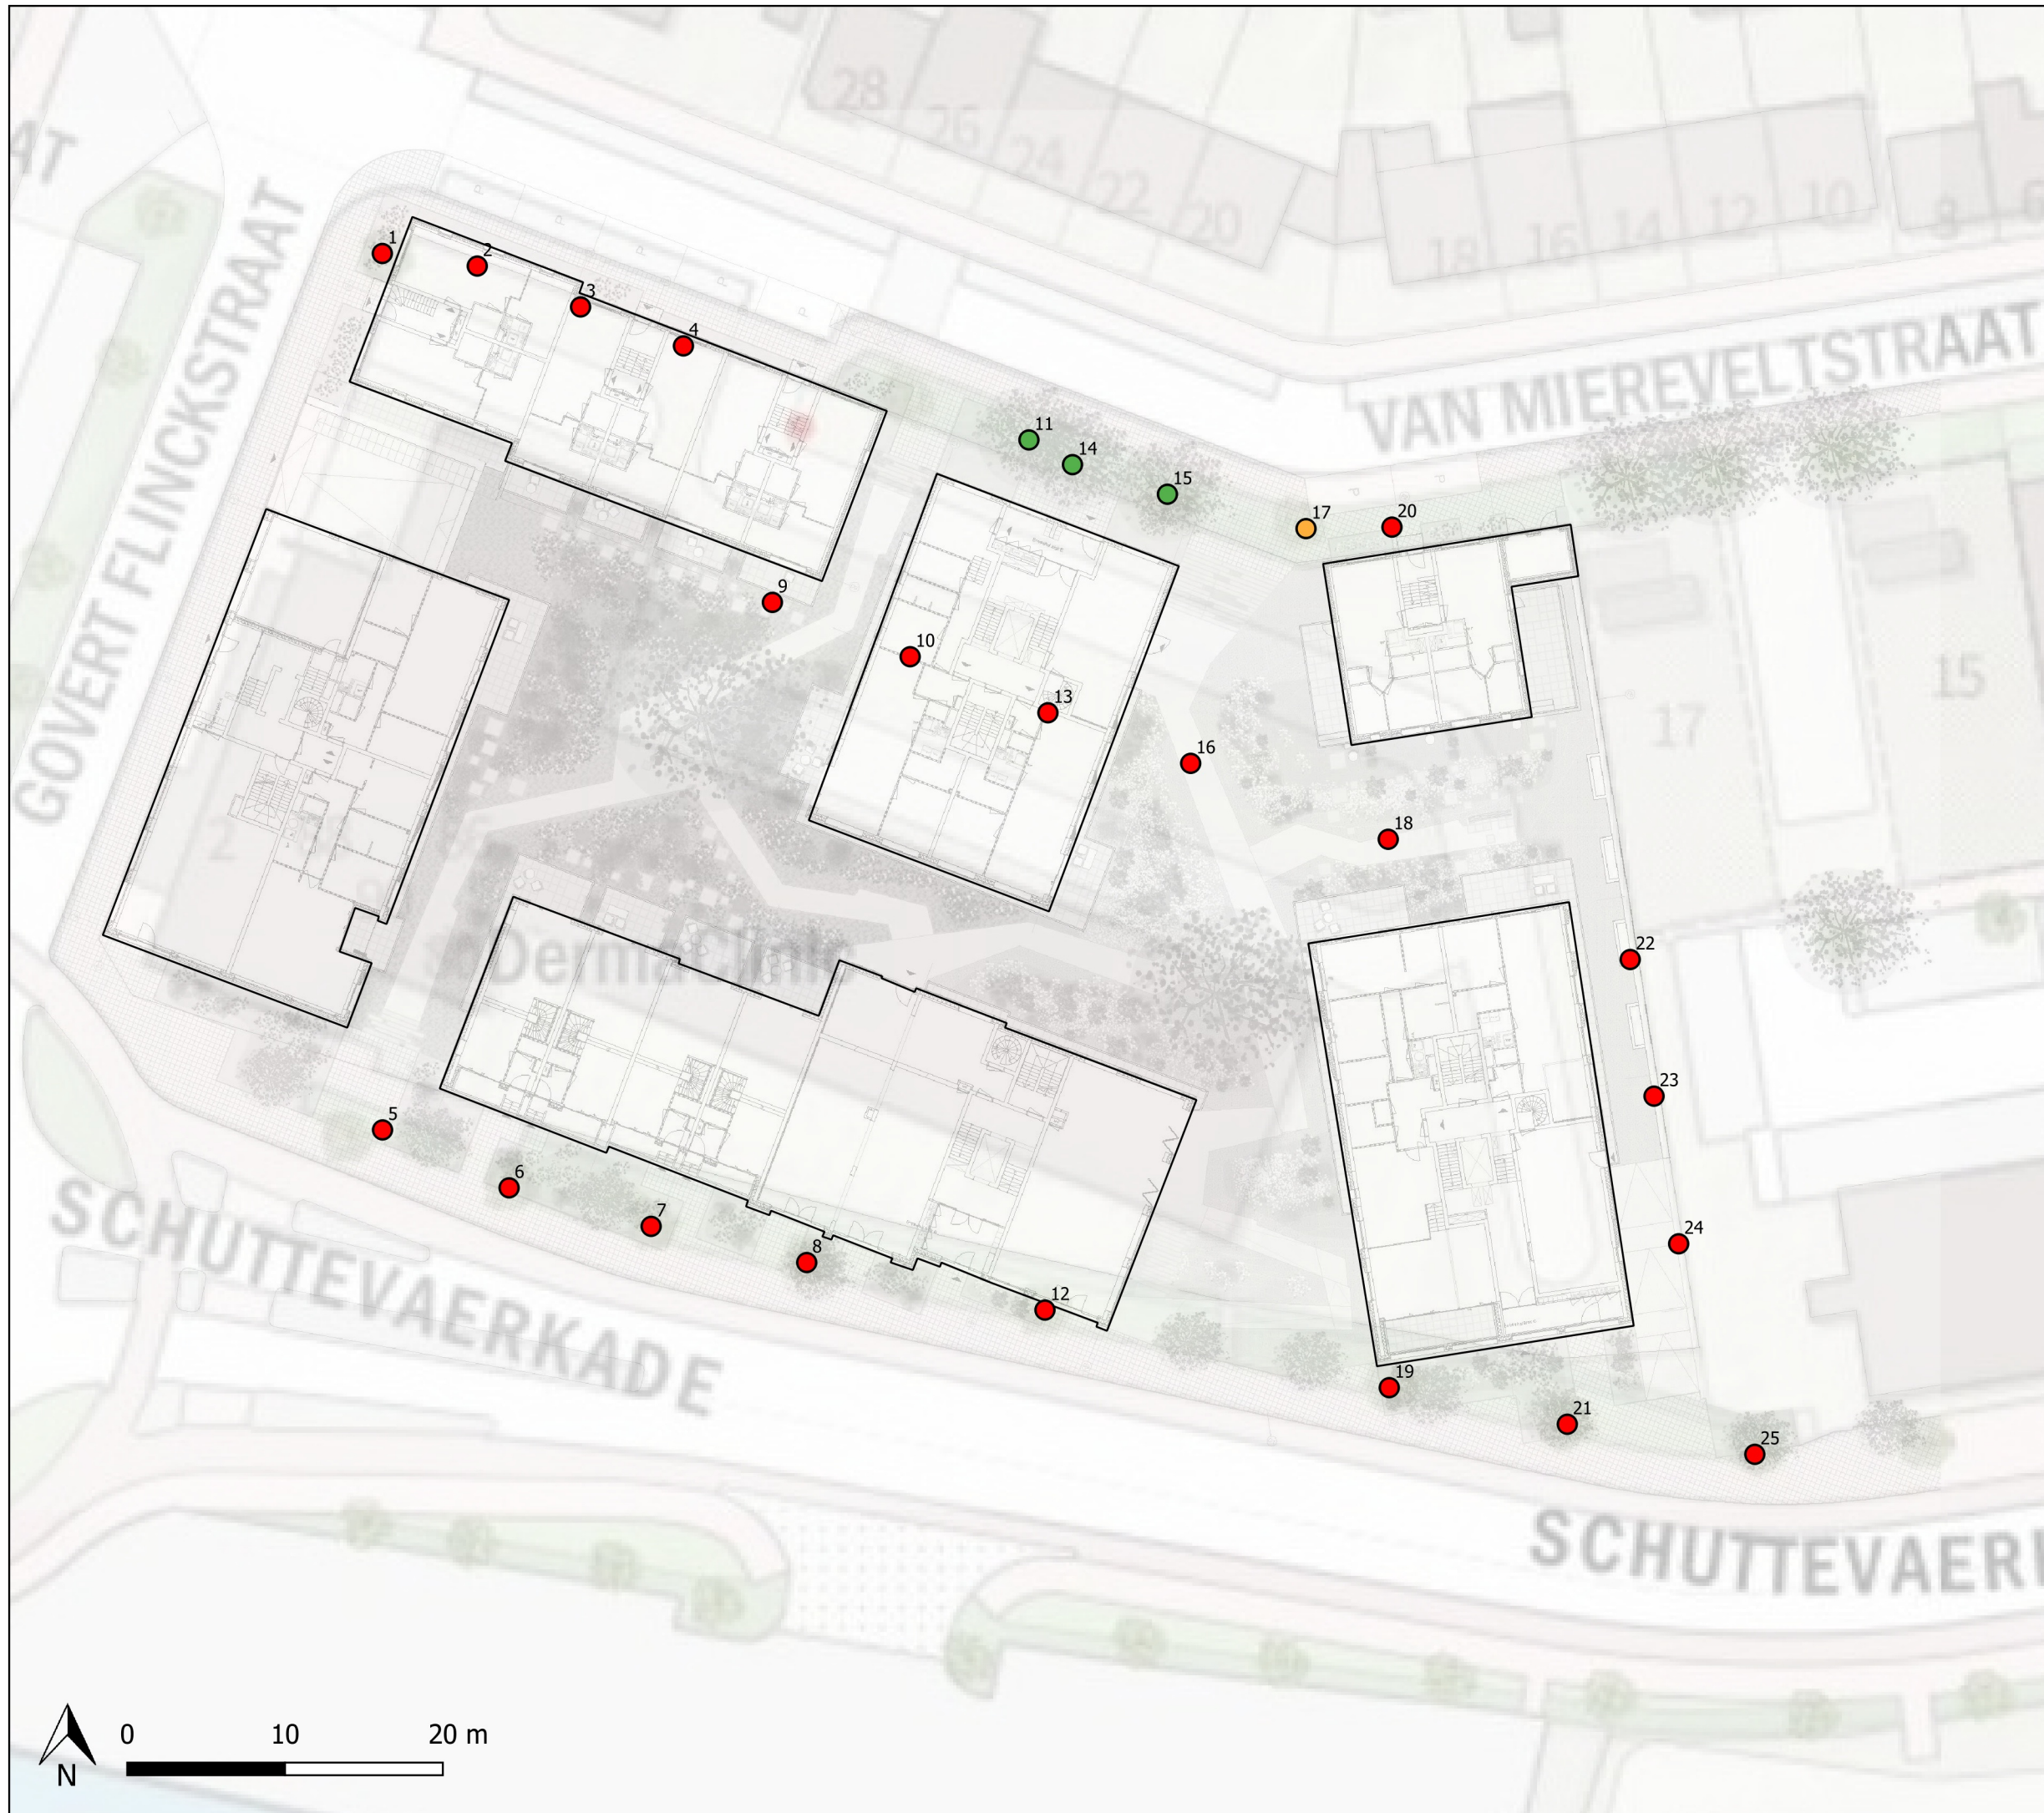
## BIJLAGE 5

Op basis van het aangeleverde definitieve ontwerp blijkt dat een groot deel van de bomen niet behouden kunnen blijven. Dit betreft:

- de aanwezige bomen langs de Schuttevaerkade kunnen niet behouden blijven, omdat de bebouwing te dicht op de bomen staat (ontwerp). Dit betreffen gemeentelijke (kapvergunningsplichtige) bomen. De bomen hebben hun uiteindelijke grootte nog niet bereikt. De kwaliteit van de structuur is niet optimaal. In overleg met de gemeente is voorgesteld om de structuur langs het naastgelegen perceel (Campanile) over te nemen (aanplant van smalle haagbeuken);

- de aanwezige bomen op de hoek van de Govert Flinckstraat (waaronder boom 1 van de wijkgroenstructuur) en een deel van de bomen langs de Van Miereveltstraat kunnen niet behouden blijven, omdat de bebouwing te dicht op de bomen staat (ontwerp). Dit betreft 2 gemeentelijke (1 kapvergunningsplichtig en 1 niet kapvergunningsplichtig) bomen en 3 particuliere (niet kapvergunningsplichtige) bomen. Een van de bomen heeft overigens een beperkte toekomstverwachting;

- daarnaast kunnen de bomen op het terrein zelf niet behouden blijven, omdat de aanleg van een ondergrondse parkeergelegenheden is voorzien (ontwerp). Een groot deel van deze bomen hebben overigens een beperkte toekomstverwachting. Dit betreft particuliere (niet kapvergunningsplichtige) bomen.

Bovenstaand bomen zijn rood aangemerkt om te verwijderen in bijlage 5 (adviesmaatregelenkaart). Dit betreffen 21 bomen. Daarnaast is de volgende informatie (van gemeentelijke niet-kapvergunningsplichtige bomen) verwerkt in deze bijlage:

- boom 17 is oranje aangemerkt (vanuit toekomstverwachting te verwijderen);
- boom 11, 14 en 15 zijn als groen aangemerkt (te behouden).
