## **BOMEN EFFECT ANALYSE SCHUTTEVAERKADE ZWOLLE**

10 februari 2022

Opdrachtgever: Slokker Vastgoed B.V.  
Zwartewaterallee 44-54  
8031 DX Zwolle

Opgesteld door: Heldergroen advies  
[carlo@heldergroenadvies.nl](mailto:carlo@heldergroenadvies.nl)  
Carlo Kok (European Tree Technician)  
Stedelaan 1  
9408 HE ASSEN

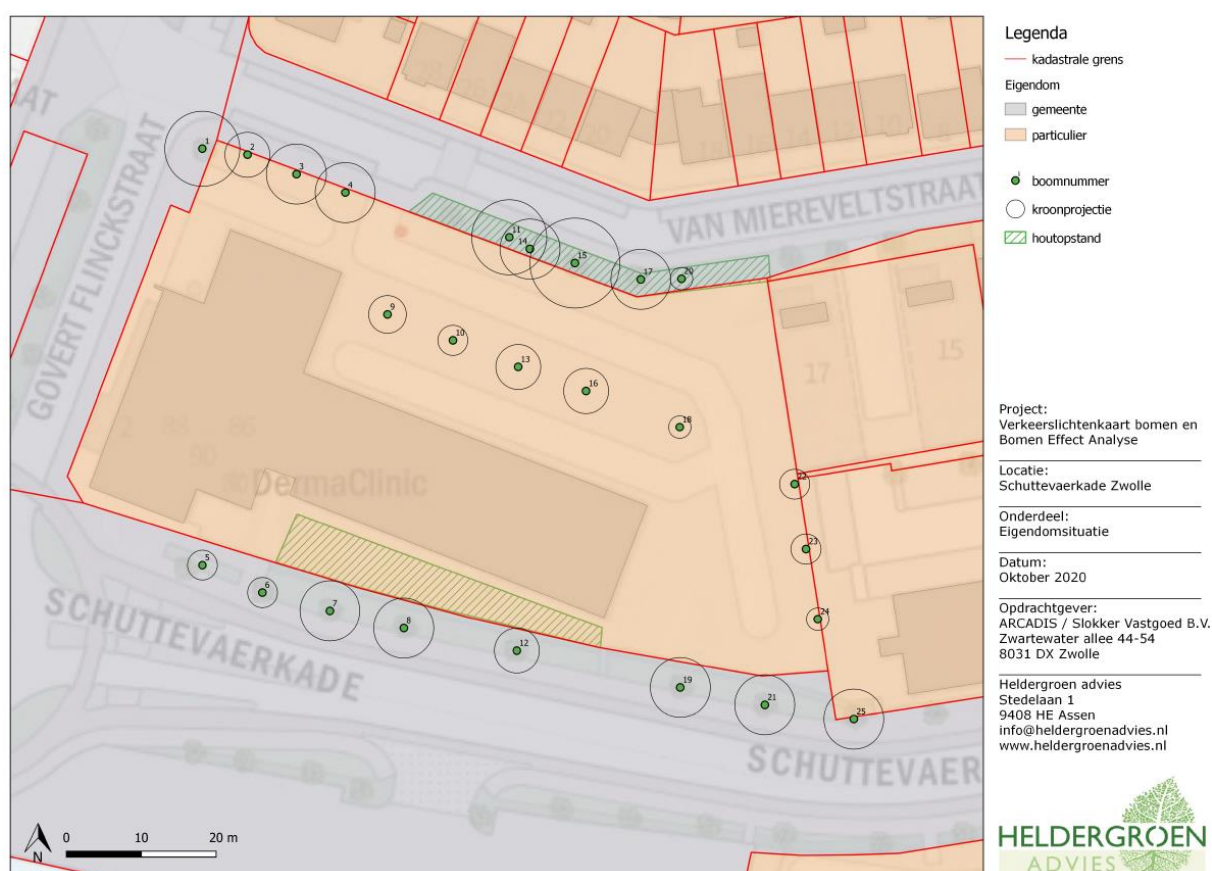
Afbeelding 4 Bomen en houtopstanden met eigendomssituatie

Opgemerkt dient te worden dat een deel van de bomen particulier eigendom zijn (11 stuks) en een deel gemeentelijk eigendom (14 stuks). Het gemeentelijk eigendom bevindt zich met name langs de Schuttevaerkade (hoofdgroenstructuur), de Govert Flinckstraat (nevangroenstructuur) en een deel van de bomen langs de Van Miereveltstraat.

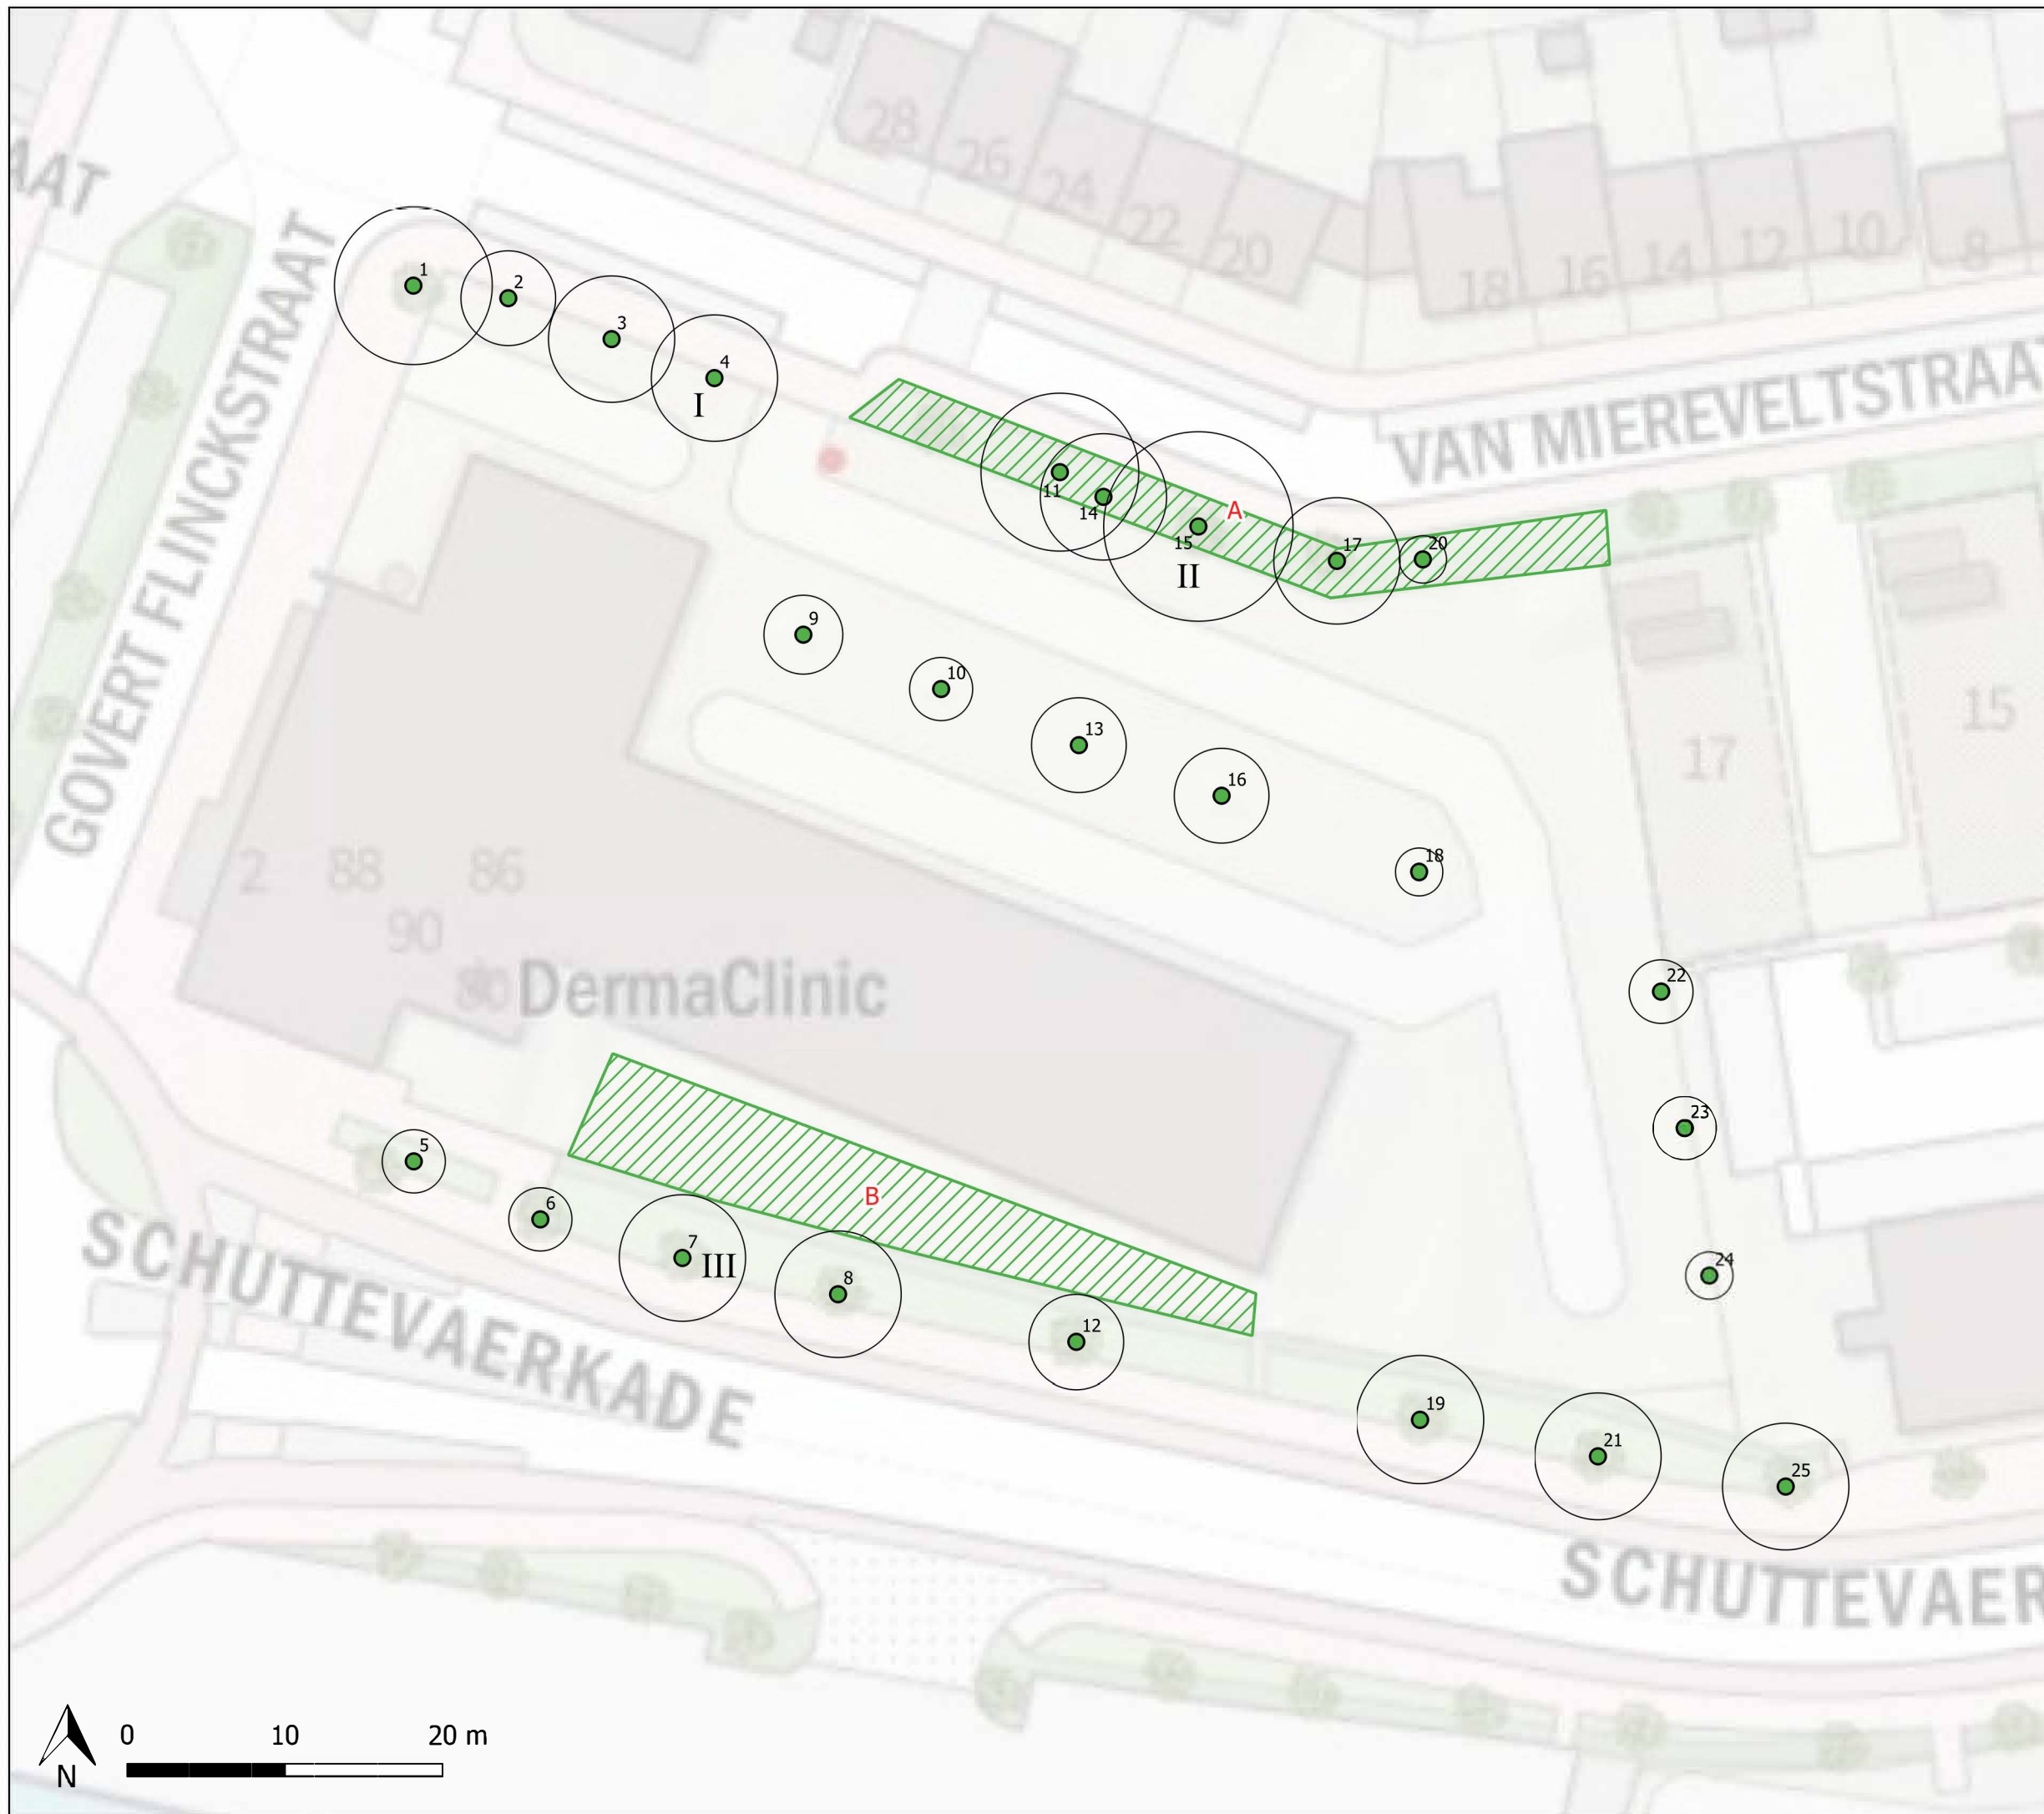
## BIJLAGE 3

Op drie verschillende locaties zijn de groeiplaatsomstandigheden en de beworteling beoordeeld. Hier zijn op twee locaties door middel van profielsleuven en een grondboring de verschillende relevante aspecten beoordeeld. Hier is een goed en eenduidig beeld ontstaan. In bijlage 2 zijn de locaties op tekening weergegeven. De belangrijkste bevindingen zijn hieronder omschreven:

| Locatie | Bevindingen |
|---|---|
| Locatie I | <p>Naast boom 4 is op 0,50 meter uit hart boom en in de verharding een profielkuil gegraven met de volgende uitkomsten:</p> <ul style="list-style-type: none"> <li>• Het profiel tot circa 0,10 meter -/- maaiveld verharding. Van 0,10 tot 0,20 meter -/- maaiveld bestaat het profiel uit matig humeus fijn zand en van 0,20 tot 0,80 meter -/- maaiveld uit humusarm fijn zand.</li> <li>• Van circa 0,10 meter -/- maaiveld tot 0,15 meter -/- maaiveld is zeer intensief fijn en matig fijne (tot Ø 0,5 cm) beworteling aangetroffen. Tussen 0,15 meter -/- maaiveld en 0,40 meter -/- maaiveld extensief zeer grove (tot Ø 6 cm) beworteling. Daaronder tot 0,80 meter -/- maaiveld is matig fijne tot intensief grove (tot Ø 2 cm) beworteling aangetroffen.</li> <li>• Er is geen grondwater aangetroffen.</li> </ul> |
| Locatie II | <p>Naast boom 15 is op 3,00 meter uit hart boom en in de verharding een boring verricht met de volgende uitkomsten:</p> <ul style="list-style-type: none"> <li>• Het profiel tot 0,10 meter -/- maaiveld verharding. Van 0,10 tot 0,40 meter -/- maaiveld bestaat het profiel uit matig humeus zeer fijn zand. Daaronder tot 1,00 meter -/- maaiveld uit humusarm zeer fijn zand.</li> <li>• Tot 0,40 meter -/- maaiveld is extensief fijne (tot Ø 0,5 cm) beworteling aangetroffen. Van 0,40 tot 1,00 meter -/- maaiveld is extensief matig fijne en zeer extensief grove (tot Ø 2 cm) beworteling aangetroffen.</li> <li>• Er is geen grondwater aangetroffen.</li> </ul> |
| Locatie III | <p>Naast boom 7 is op 0,70 meter uit hart boom in het gazon een profielsleuf gegraven. Met de volgende uitkomsten:</p> <ul style="list-style-type: none"> <li>• Het profiel tot 0,80 meter -/- maaiveld verharding bestaat uit matig humeus fijn zand.</li> <li>• Tot 0,30 meter -/- maaiveld zeer intensief matig fijne tot zeer grove (tot Ø 5 cm) beworteling aangetroffen. Van 0,30 tot 0,60 meter -/- maaiveld is zeer extensief fijne (tot Ø 0,5 cm) beworteling aangetroffen. Daaronder is tot 0,80 meter -/- mv intensief fijne tot grove (tot Ø 3 cm) beworteling aangetroffen.</li> <li>• Er is geen grondwater aangetroffen.</li> </ul> |

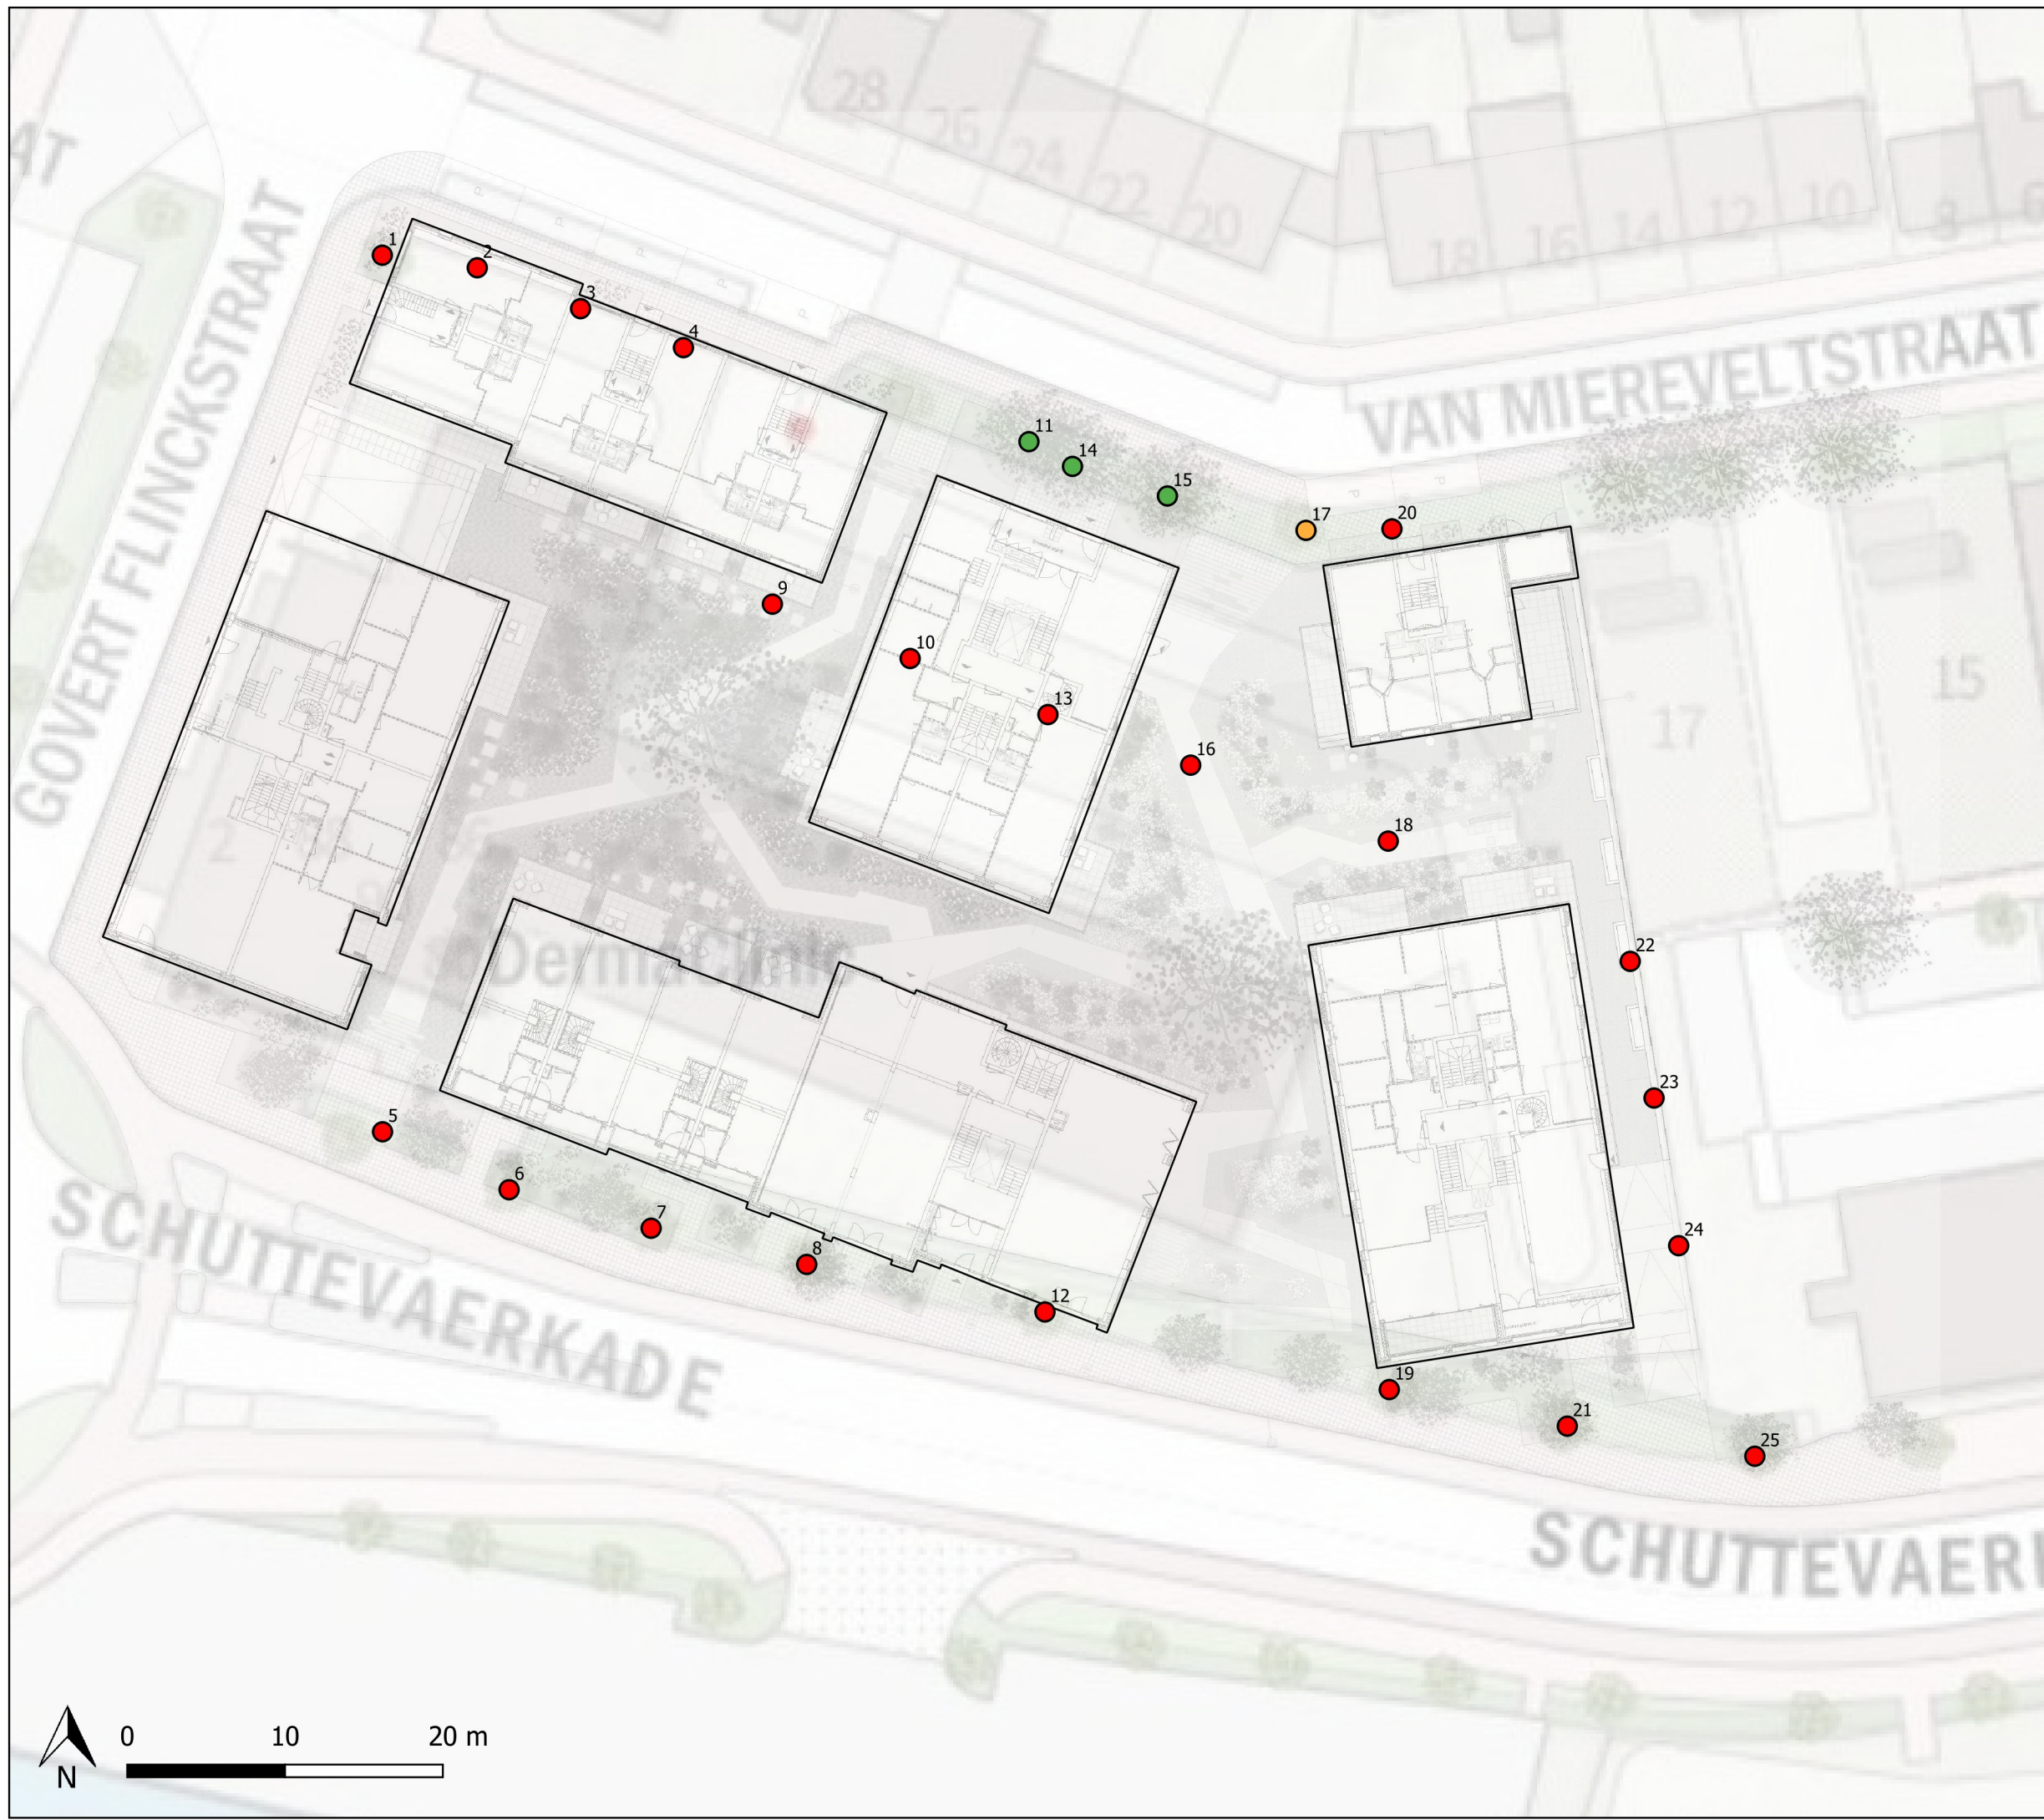
## BIJLAGE 5

Bovenstaand bomen zijn rood aangemerkt om te verwijderen in bijlage 5 (adviesmaatregelenkaart). Dit betreffen 21 bomen. Daarnaast is de volgende informatie (van gemeentelijke niet-kapvergunningsplichtige bomen) verwerkt in deze bijlage:

- boom 17 is oranje aangemerkt (vanuit toekomstverwachting te verwijderen);
- boom 11, 14 en 15 zijn als groen aangemerkt (te behouden).

Op basis van het aangeleverde definitieve ontwerp blijkt dat een groot deel van de bomen niet behouden kunnen blijven. Dit betreft:

- de aanwezige bomen langs de Schuttevaerkade kunnen niet behouden blijven, omdat de bebouwing te dicht op de bomen staat (ontwerp). Dit betreffen gemeentelijke (kapvergunningsplichtige) bomen. De bomen hebben hun uiteindelijke grootte nog niet bereikt. De kwaliteit van de structuur is niet optimaal. In overleg met de gemeente is voorgesteld om de structuur langs het naastgelegen perceel (Campanile) over te nemen (aanplant van smalblijvende haagbeuken);

- de aanwezige bomen op de hoek van de Govert Flinckstraat (waaronder boom 1 van de nevangroenstructuur) en een deel van de bomen langs de Van Miereveltstraat kunnen niet behouden blijven, omdat de bebouwing te dicht op de bomen staat (ontwerp). Dit betreft 3 gemeentelijke (1 kapvergunningsplichtig en 2 niet kapvergunningsplichtig) bomen en 3 particuliere (niet kapvergunningsplichtige) bomen. Een van de gemeentelijke bomen heeft overigens een beperkte toekomstverwachting;

- daarnaast kunnen de bomen op het terrein zelf niet behouden blijven, omdat de aanleg van een ondergrondse parkeergelegenheid is voorzien (ontwerp). Een groot deel van deze bomen heeft overigens een beperkte toekomstverwachting. Dit betreft particuliere (niet kapvergunningsplichtige) bomen.
