## **BOMEN EFFECT ANALYSE SCHUTTEVAERKADE ZWOLLE**

Datum: 9 november 2020

Opdrachtgever: Slokker Vastgoed B.V.  
Zwartewaterallee 44-54  
8031 DX Zwolle

Opgesteld door: Heldergroen advies  
[carlo@heldergroenadvies.nl](mailto:carlo@heldergroenadvies.nl)  
Carlo Kok (European Tree Technician)  
Stedelaan 1  
9408 HE ASSEN

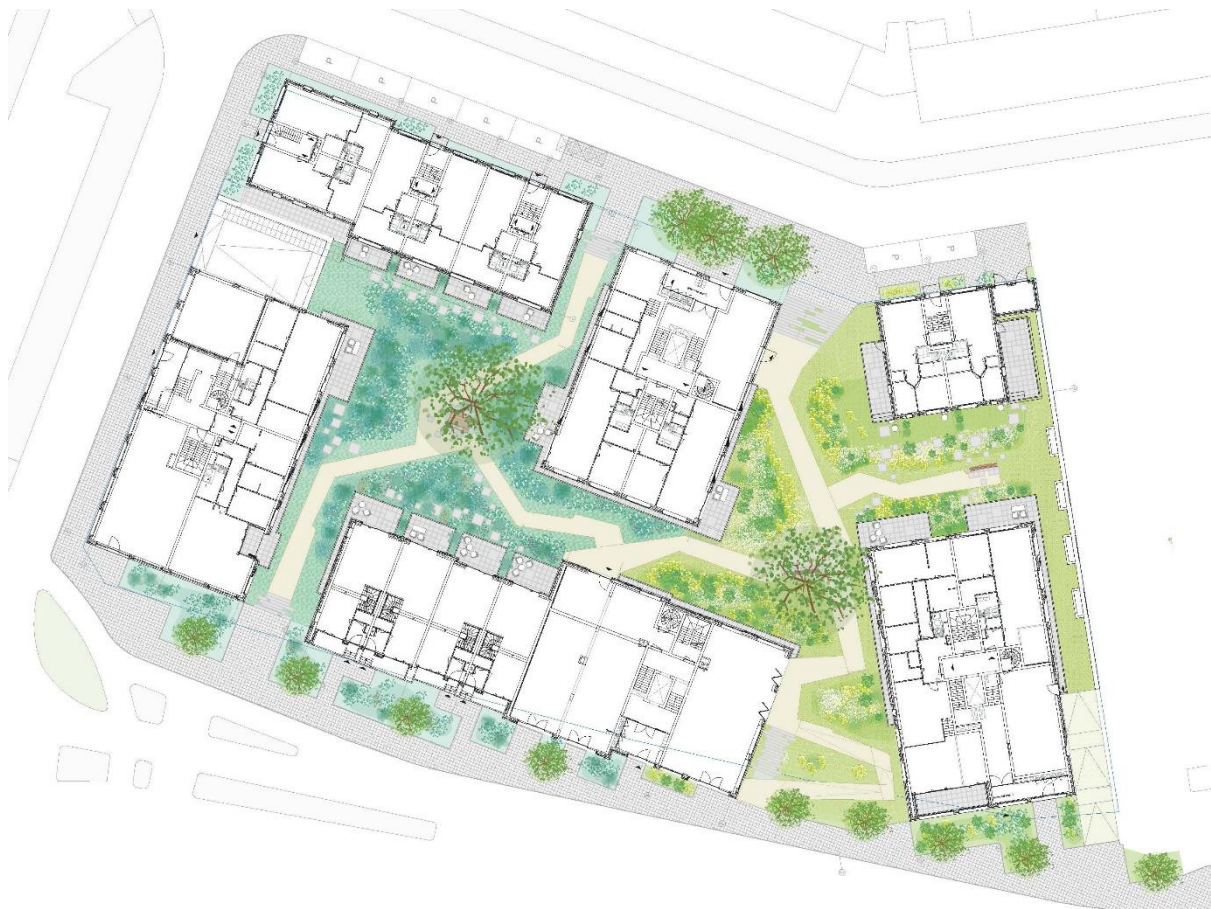
Afbeelding 2 Definitief ontwerp (per mail ontvangen op 30 oktober 2020)

Het ontwerp bestaat in hoofdlijnen uit een nieuw appartementencomplex voor 85-90 wooneenheden, inclusief parkeerkelder. Hiervoor dient nagenoeg het gehele terrein te worden ingericht en het bestaande kantoorpand te wordt gesloopt. Op basis van dit definitieve ontwerp is deze Bomen Effect Analyse gemaakt om te kijken wat het effect van dit ontwerp is op de bomen (met als doel op bomen duurzaam te behouden).

Op basis van het gemeentelijk beleid en de vastgelegde minimaal noodzakelijke 1 op 1 compensatie is compensatie nodig voor minimaal 9 bomen. Herplant is volgens het aangeleverde definitieve ontwerp (zie afbeelding 2) voorzien door de aanplant van 11 bomen (twee grote bomen op het binnenterrein in de daktuin en negen bomen langs de Schuttevaerkade).

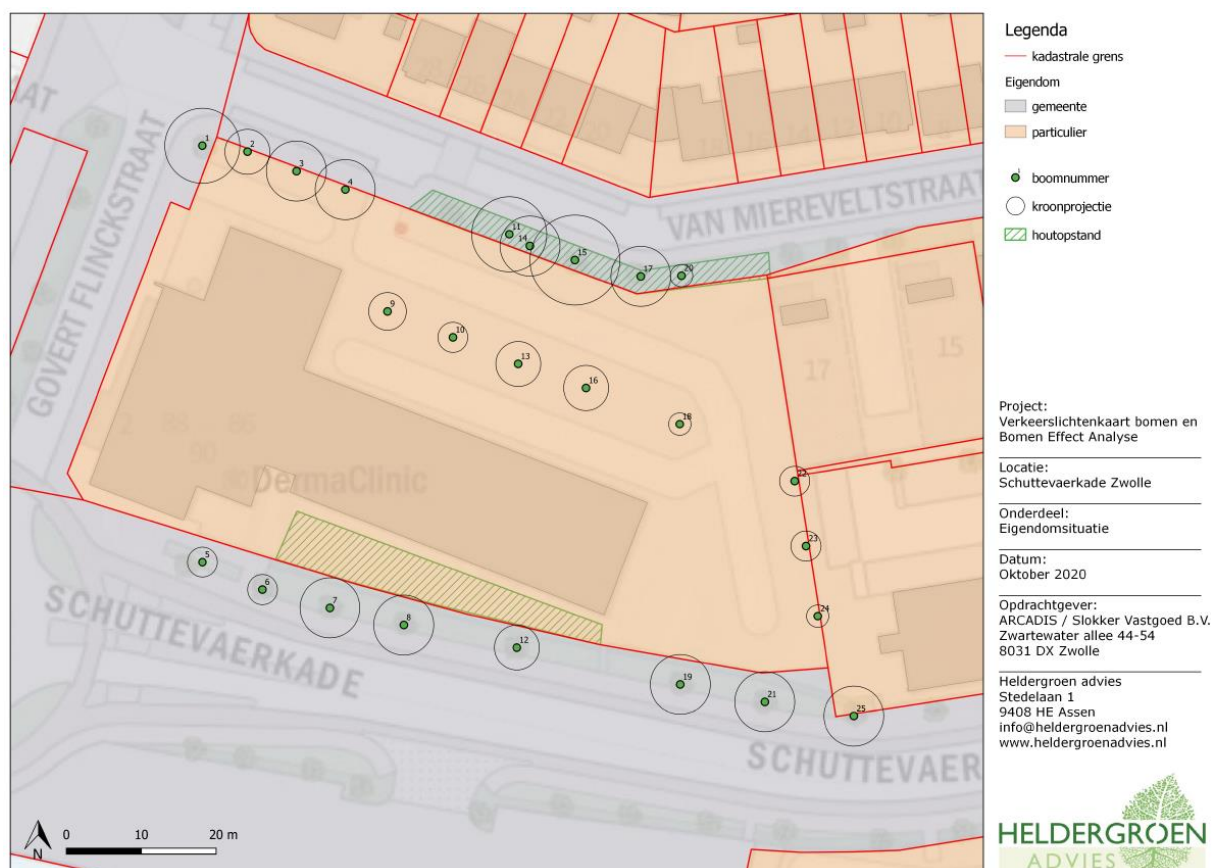
Afbeelding 4 Bomen en houtopstanden met eigendomssituatie

Opgemerkt dient te worden dat een deel van de bomen particulier eigendom zijn (11 stuks) en een deel gemeentelijk eigendom (14 stuks). Het gemeentelijk eigendom bevindt zich met name langs de Schuttevaerkade (hoofdgroenstructuur), de Govert Flinckstraat (wijkgroenstructuur) en een deel van de bomen langs de Van Miereveltstraat.
